# 防災重点農業用ため池の 現地パトロール及び 施設の点検指導について

ため池サポートセンターぐんま

# ため池パトロールを実施するにあたって

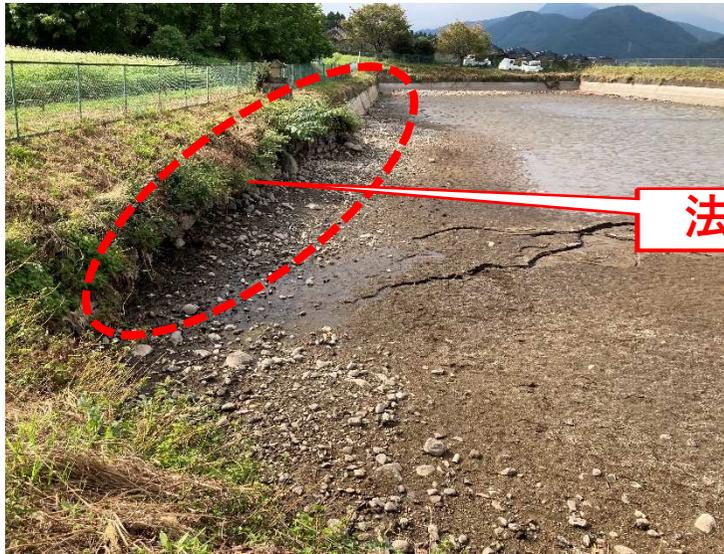
法面の浸食

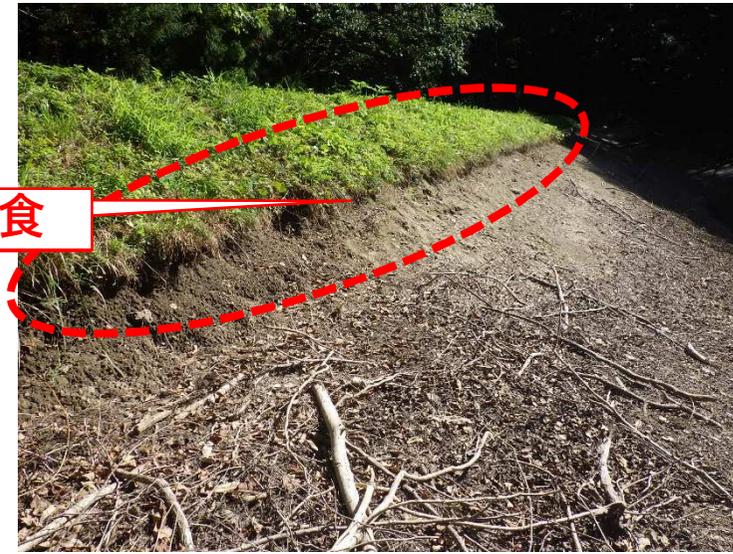
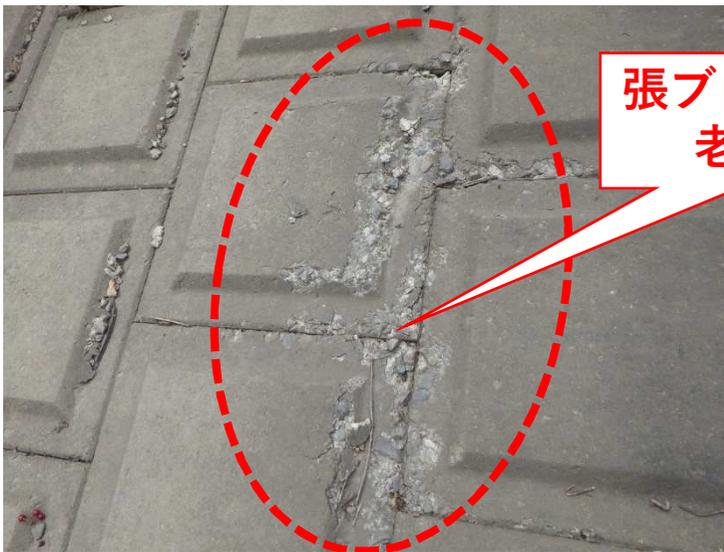
張ブロックの老朽化

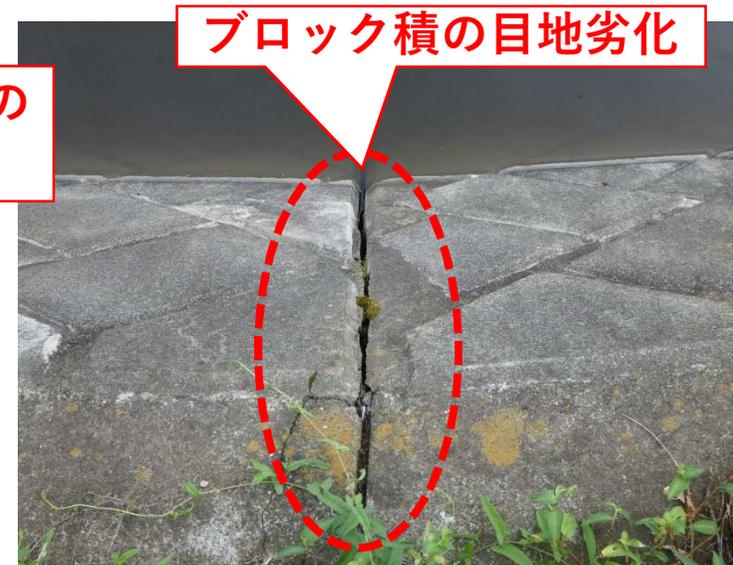
ブロック積の目地劣化

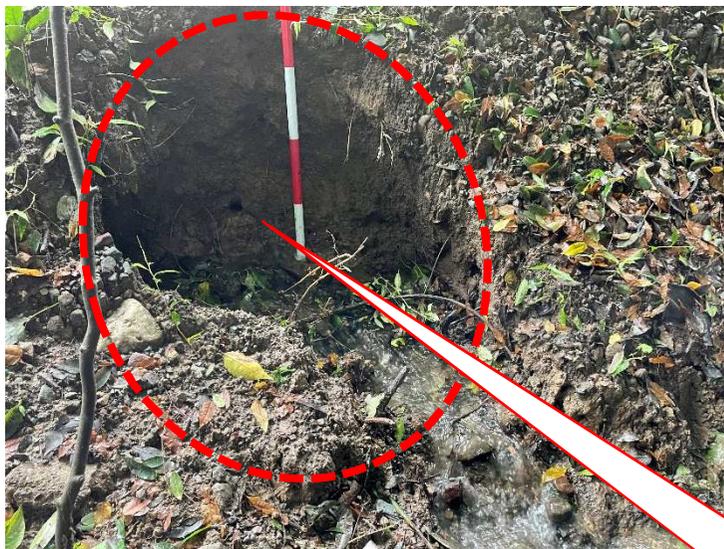
法面の陥没

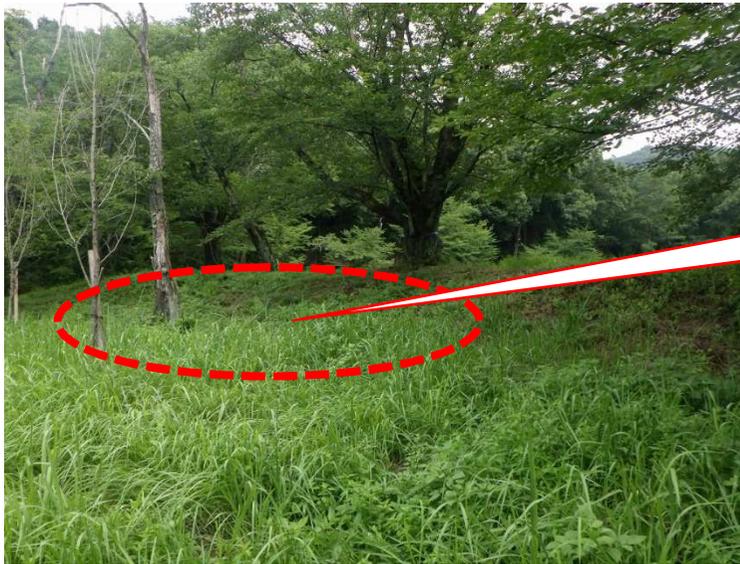
「シダ」が繁殖している。  
【しみ出し等の原因】

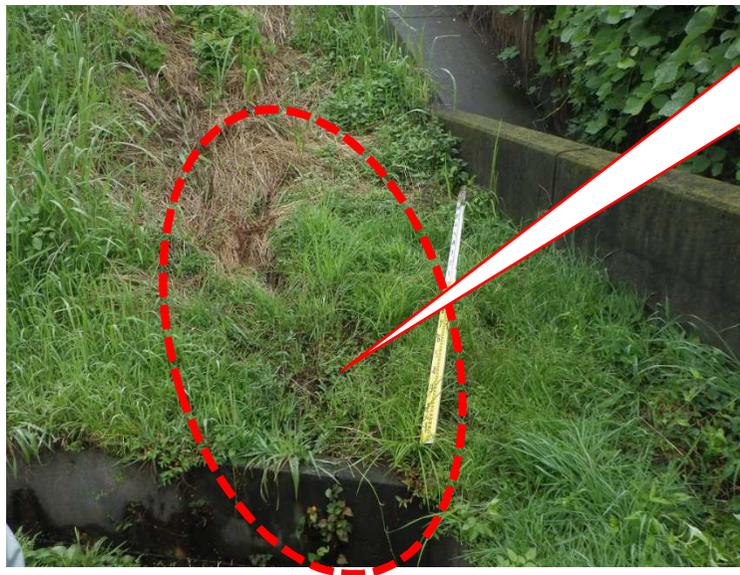
【しみ出し等の状況】

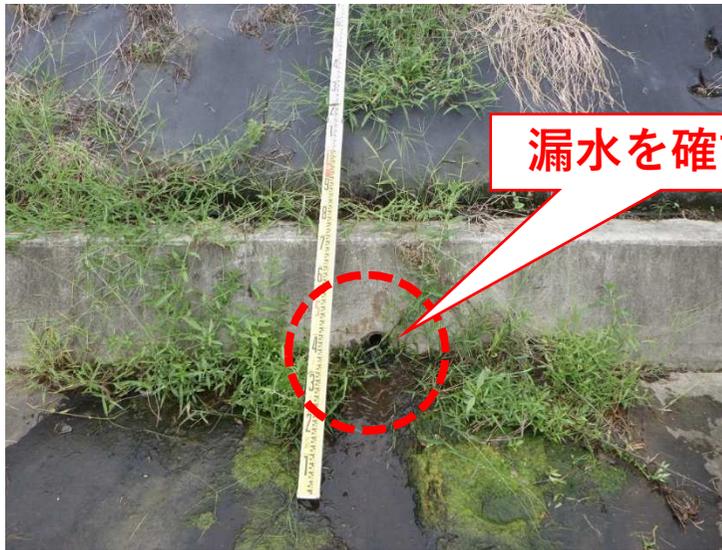
漏水を確認した

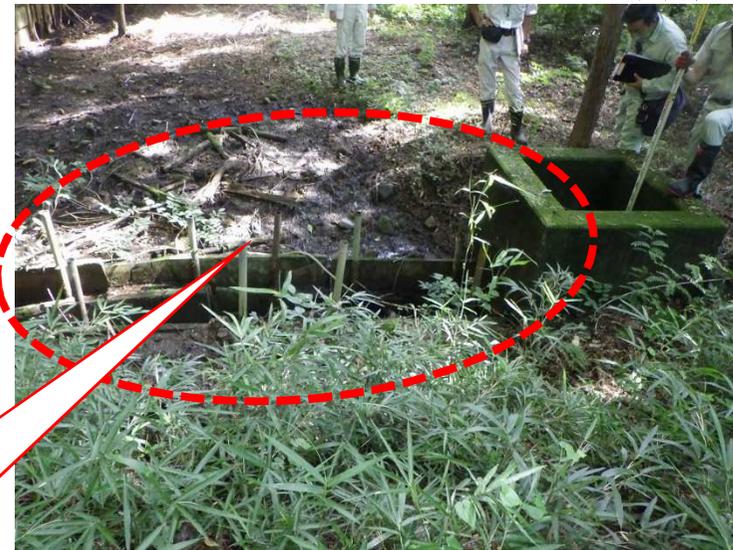
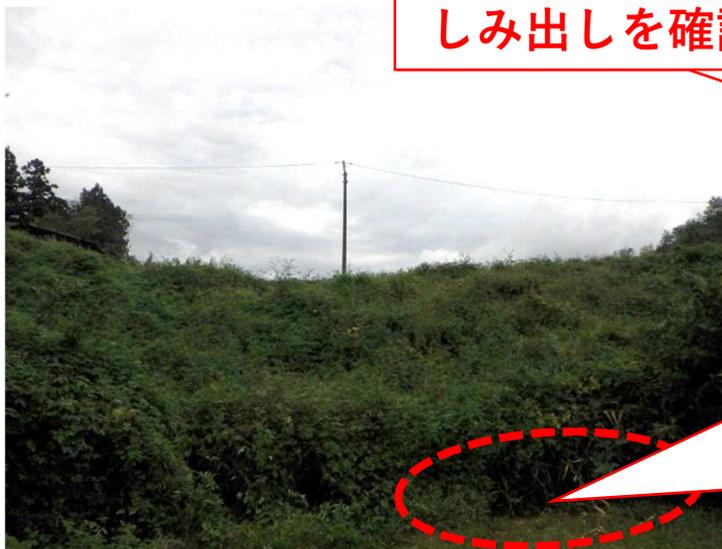
しみ出しを確認した

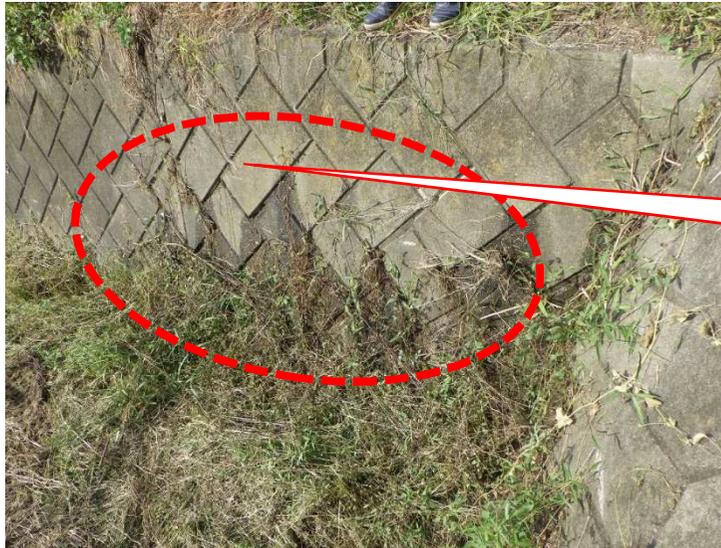
漏水を確認した

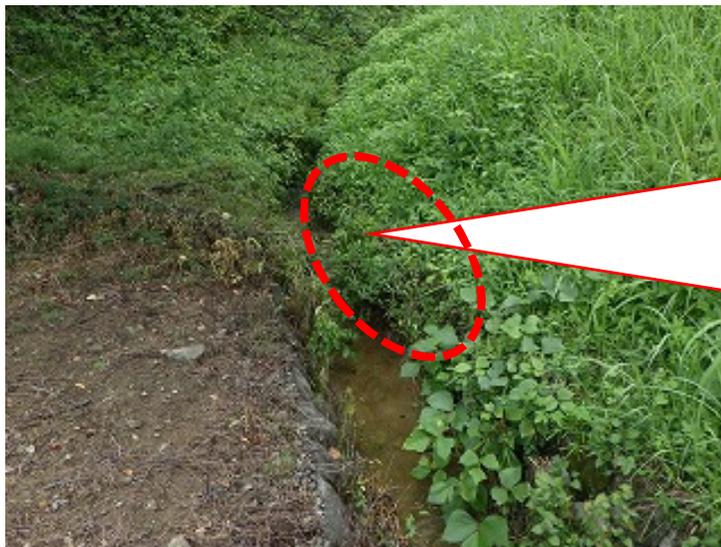
漏水を確認した

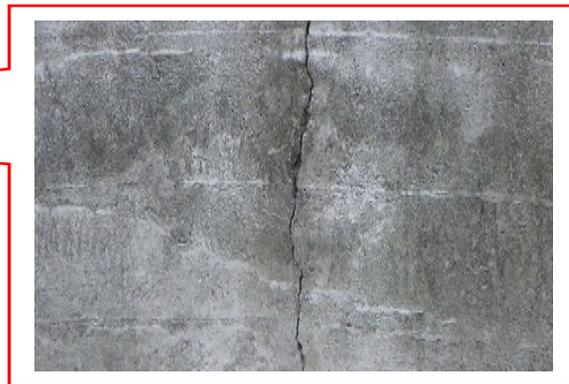
表面のひび割れ

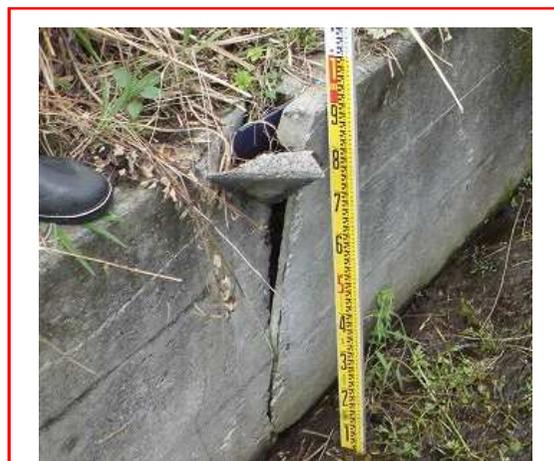
側壁面の傾き

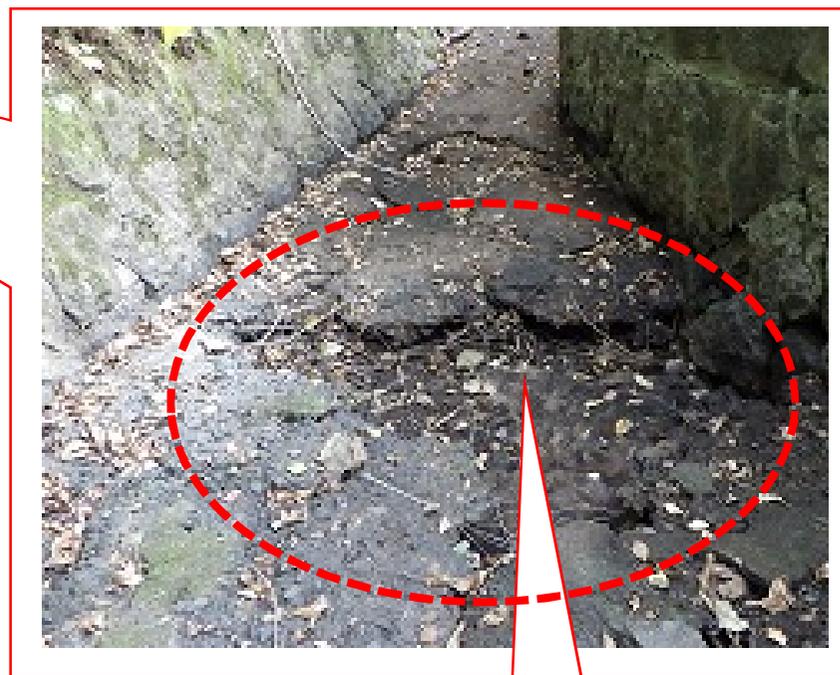
底板の損傷

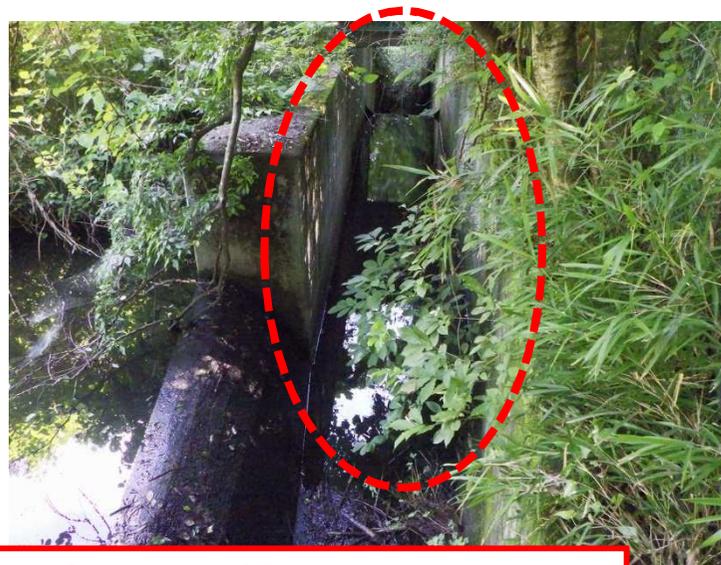
下流水路に植物の繁茂があると流水を阻害する可能性があります。

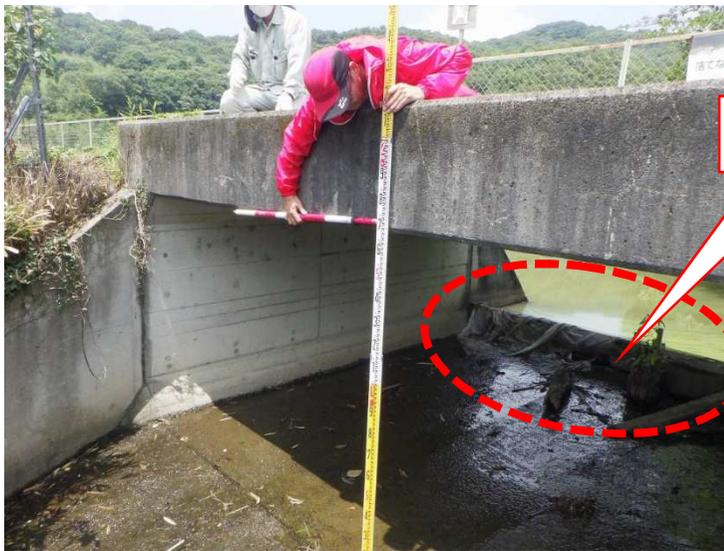
※ 洪水吐の**流下能力**を著しく**低下**させます。パトロール時の状況例

木 板

草

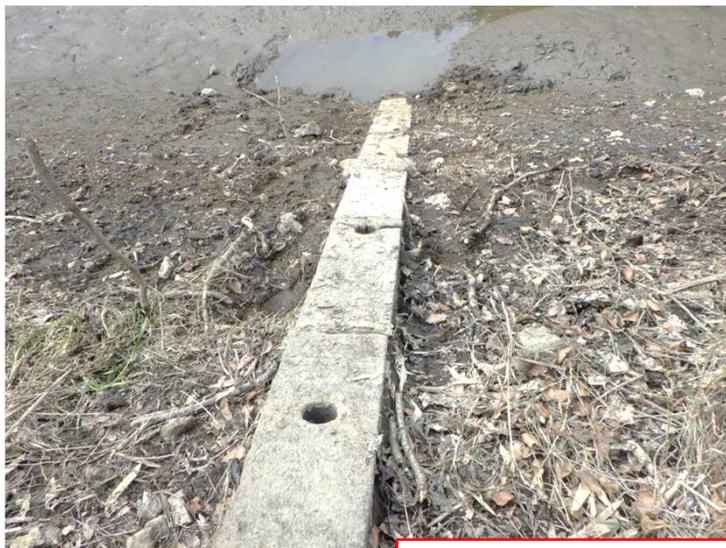
※ 木栓の場合は、**漏水**が多く確認されている。  
また、斜樋の栓による取水操作は**危険性**が伴います。

斜樋の木栓

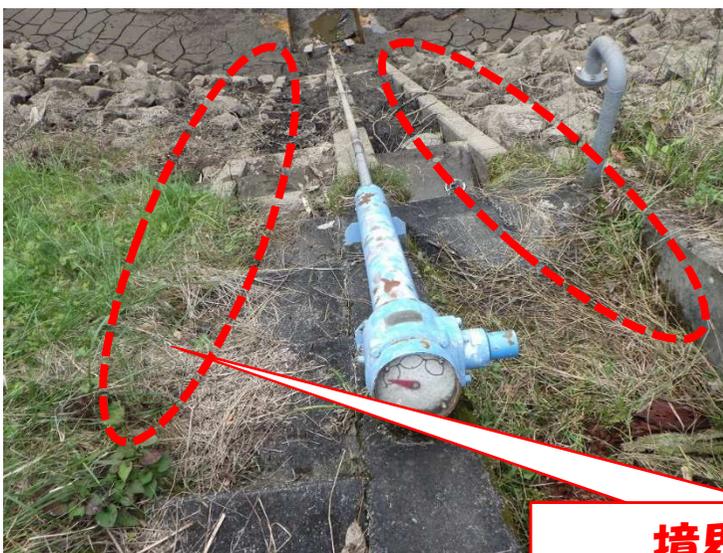
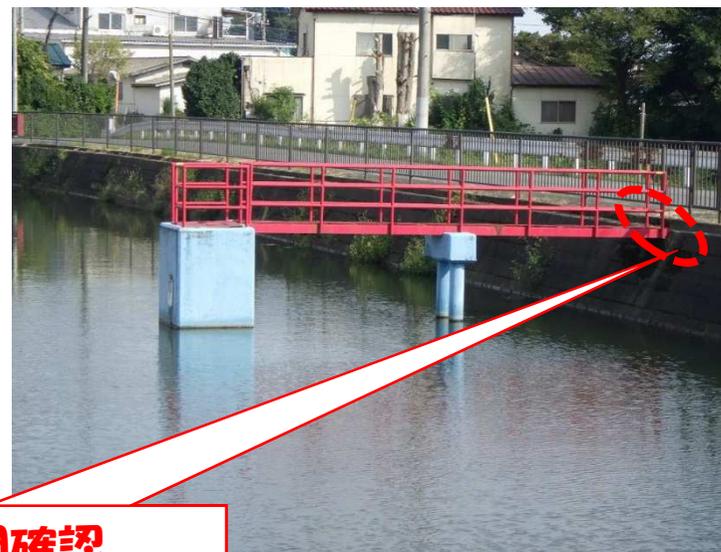
境界の隙間確認

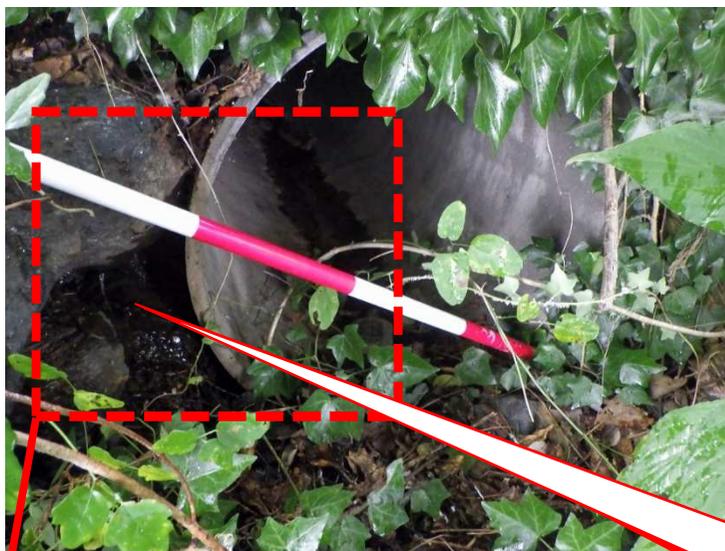
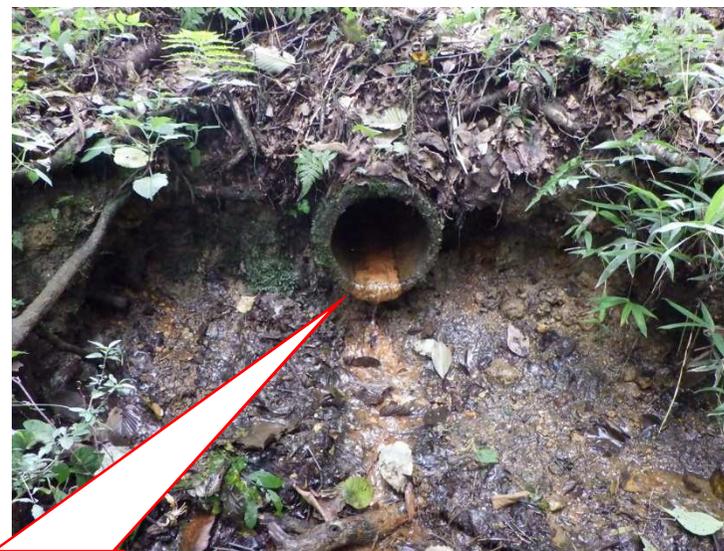
底樋出口から漏水

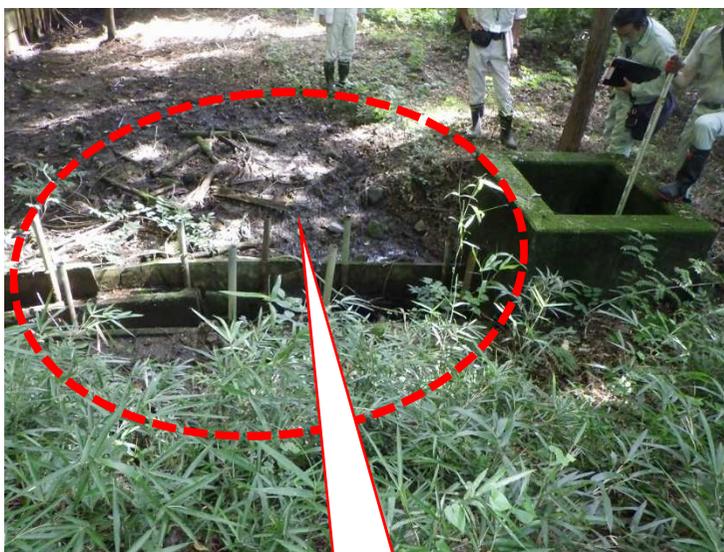
水溜まり

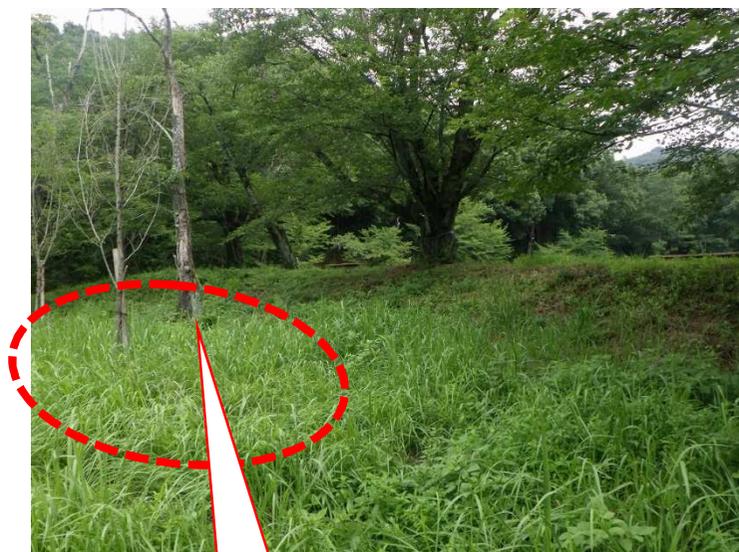
湿地

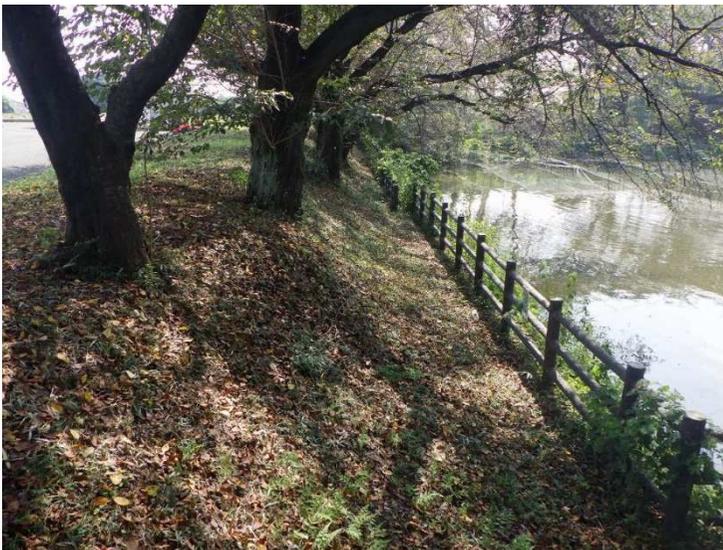
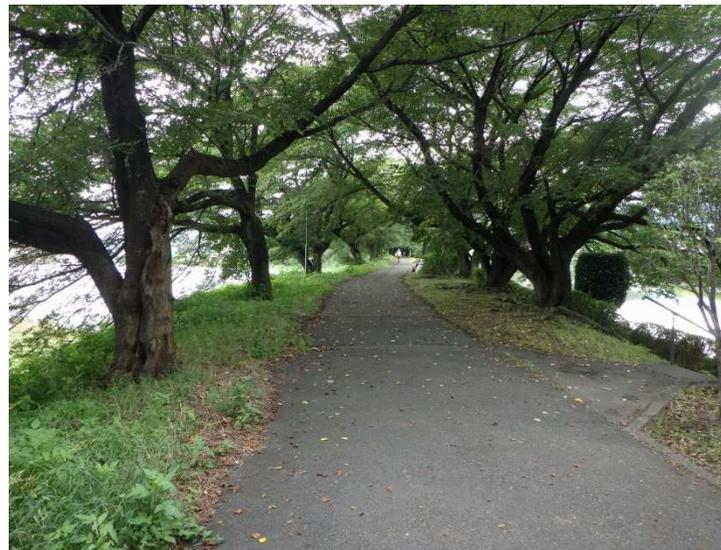
**倒木の恐れがある立木等については要観察**

また、堤体法面の立木は、漏水の原因になる場合があるため、伐採及び伐根を行った場合は、堤体と同一土で突き固めながら埋め戻す。
