# 防災重点農業用ため池の 現地パトロール及び 施設の点検指導について

ため池サポートセンターぐんま

# ため池パトロールを実施するにあたって

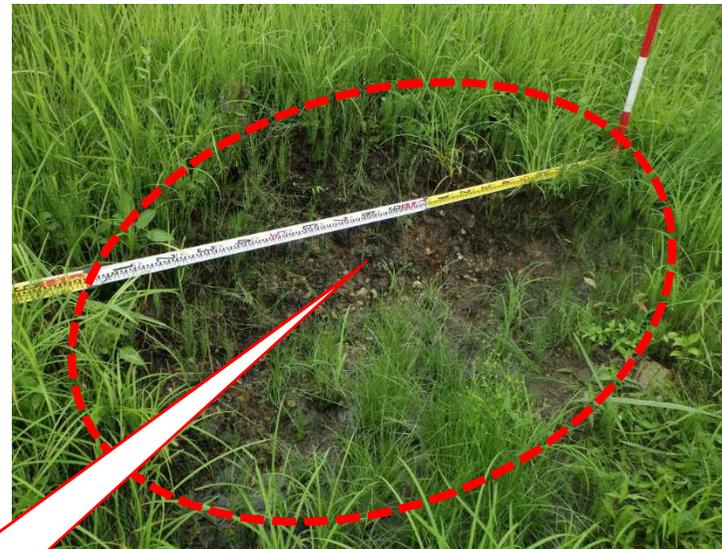
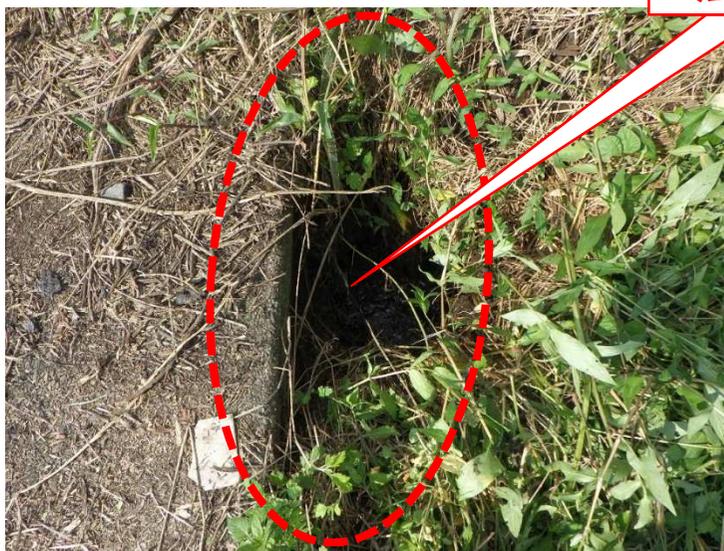
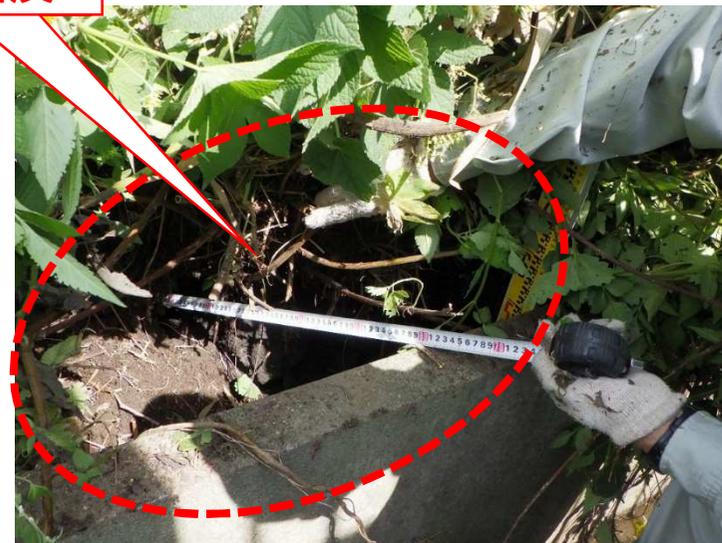
法面の陥没

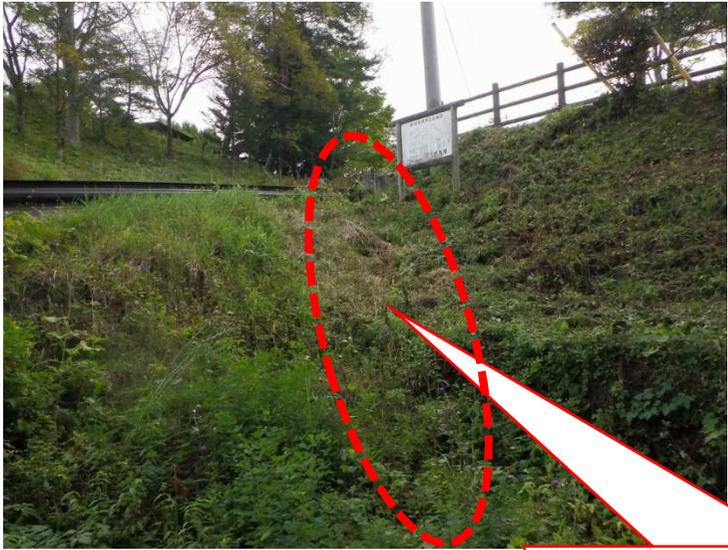
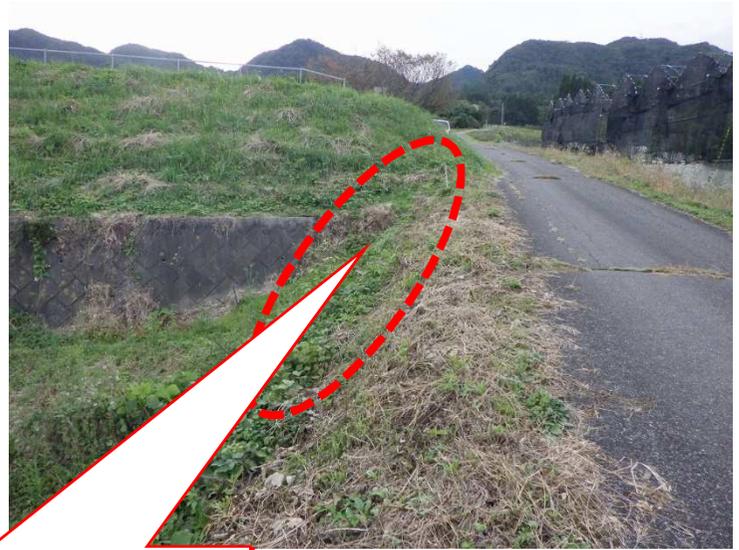
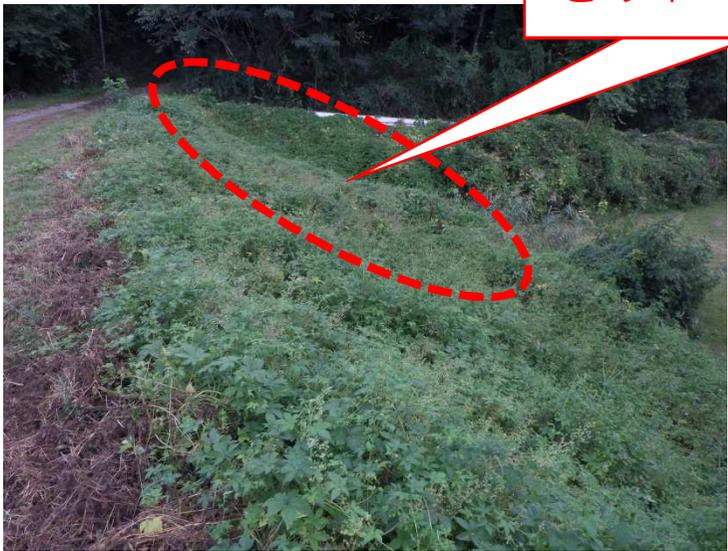
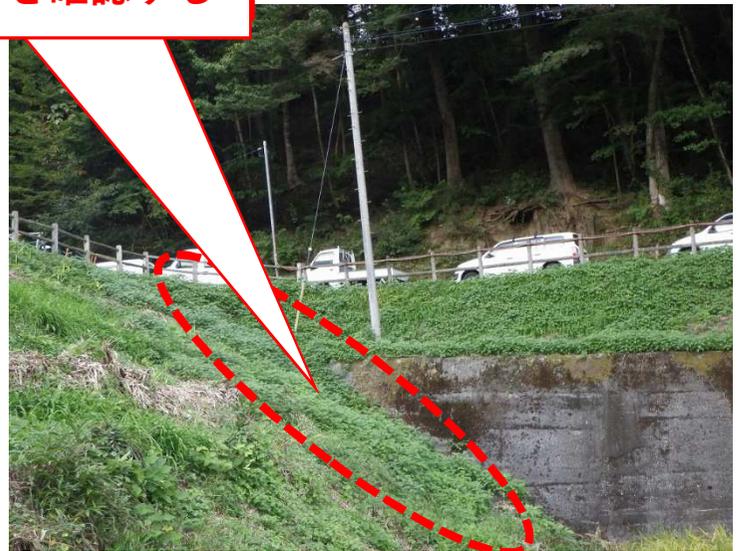
この「ヘリ」部分を確認する

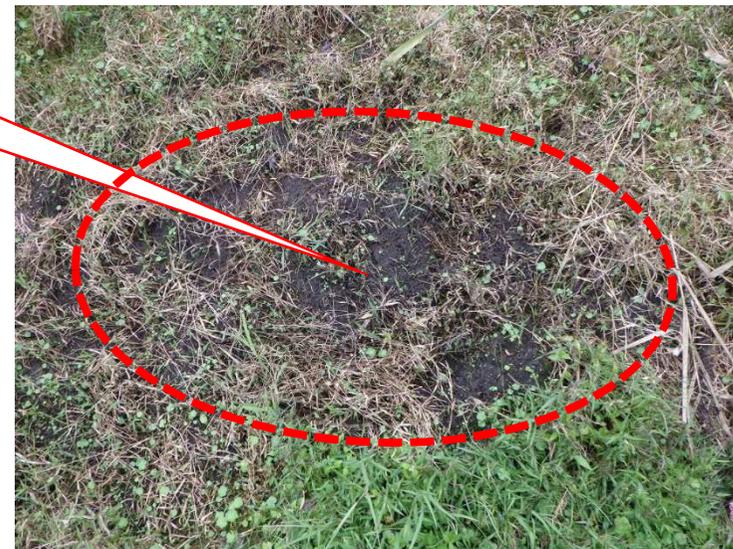
しみ出しを確認した

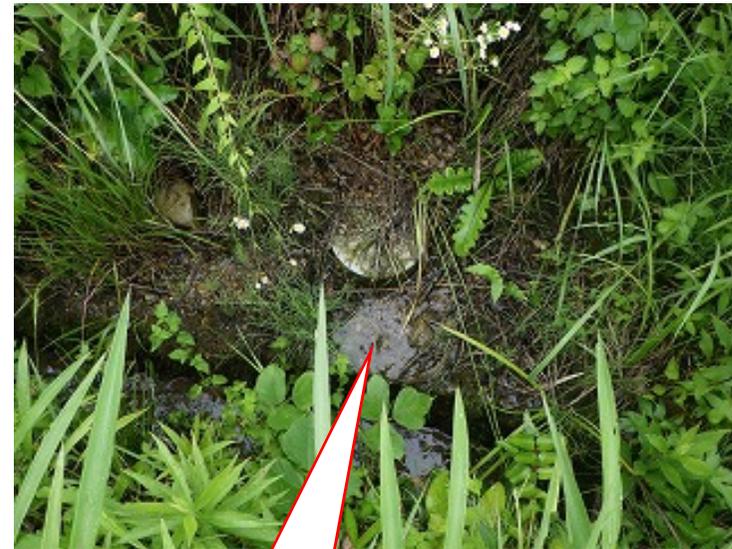
漏水を確認した

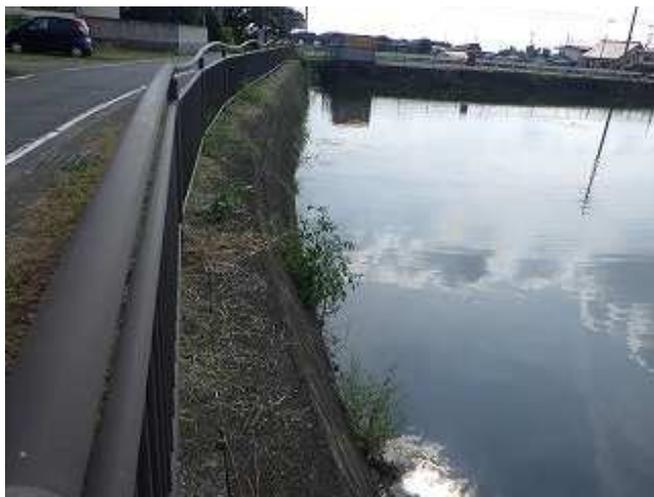
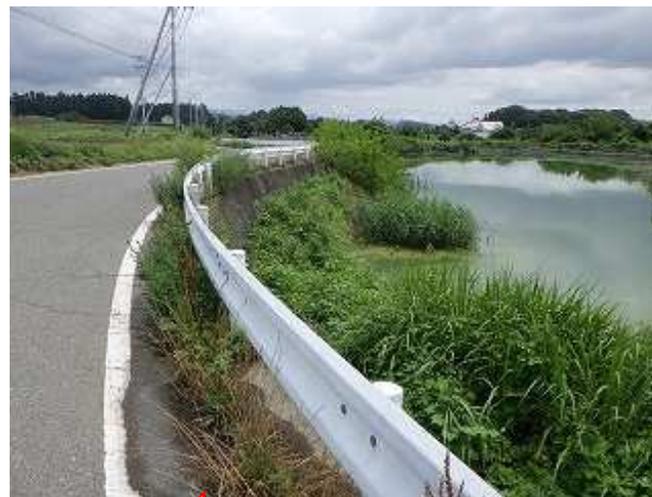
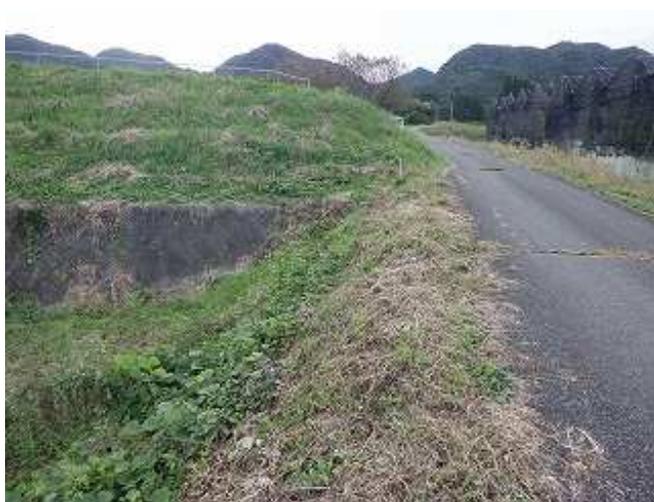
# ⑤ 接続道路からの排水が堤体への浸食はほとんど見られない

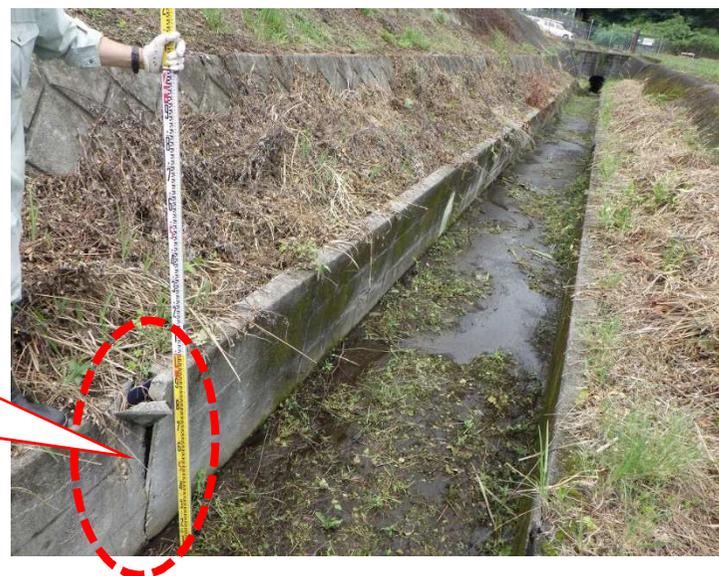
側壁面の傾き

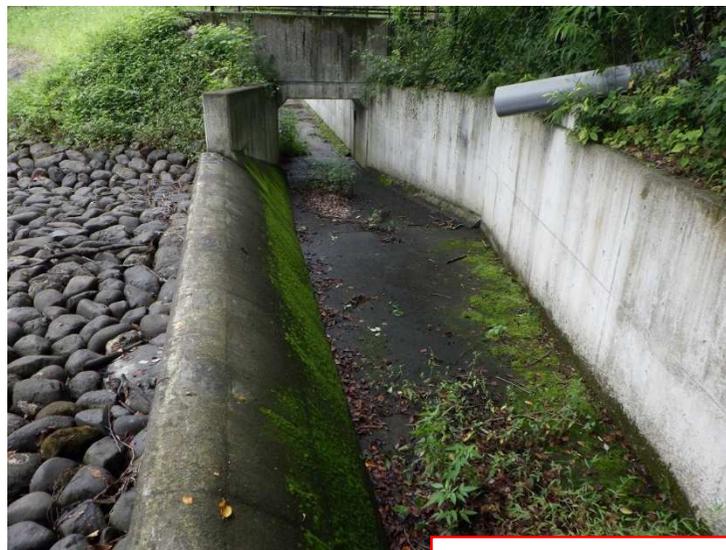
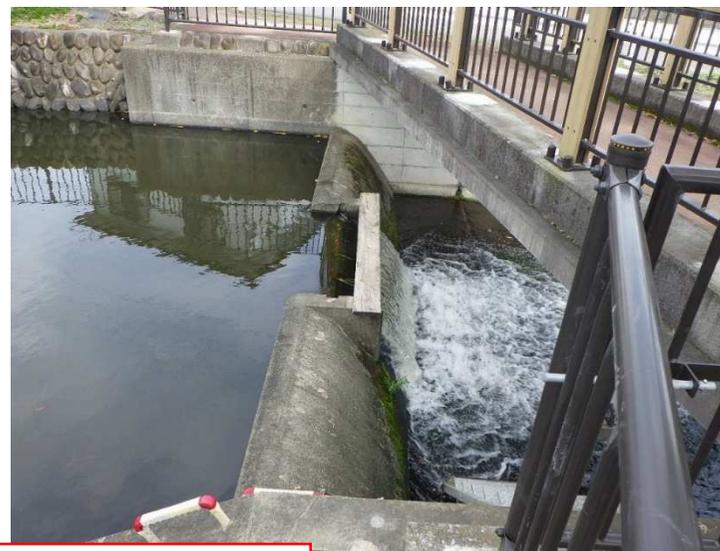
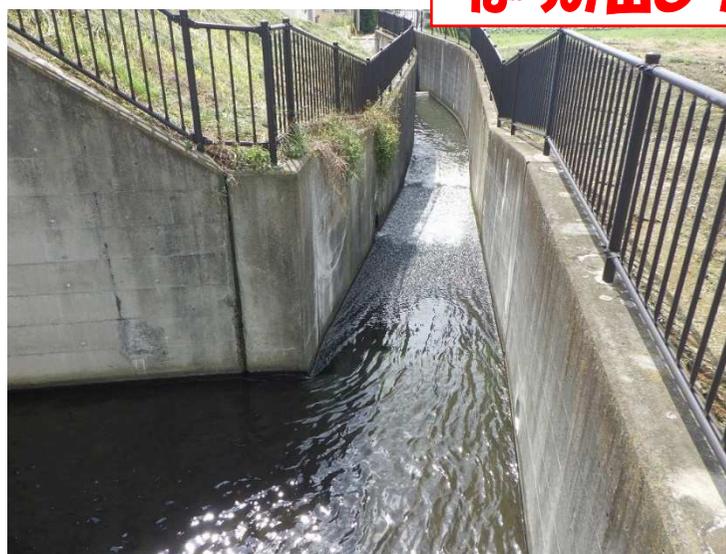
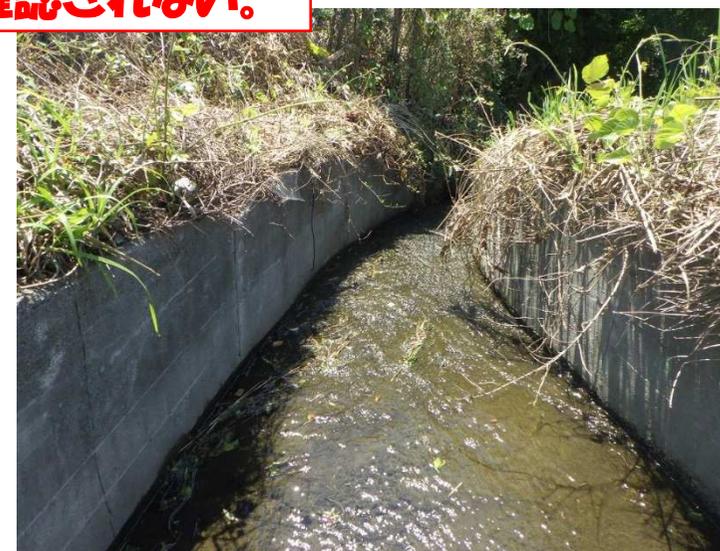
はらみ出し・たわみ等は確認されない。

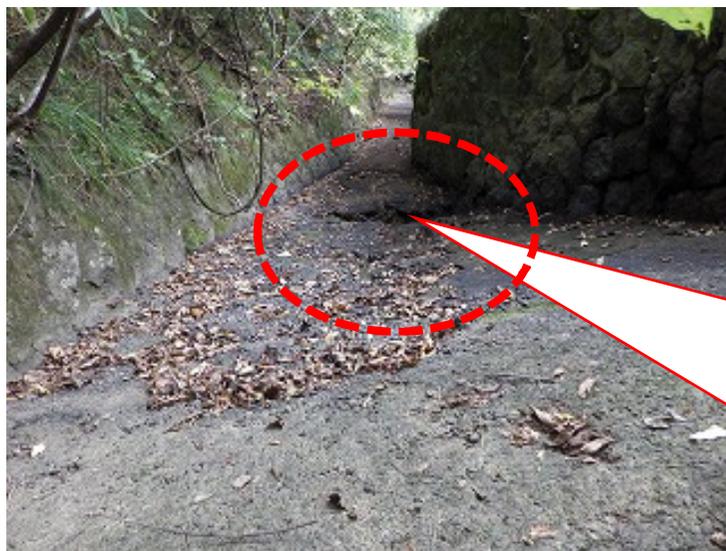
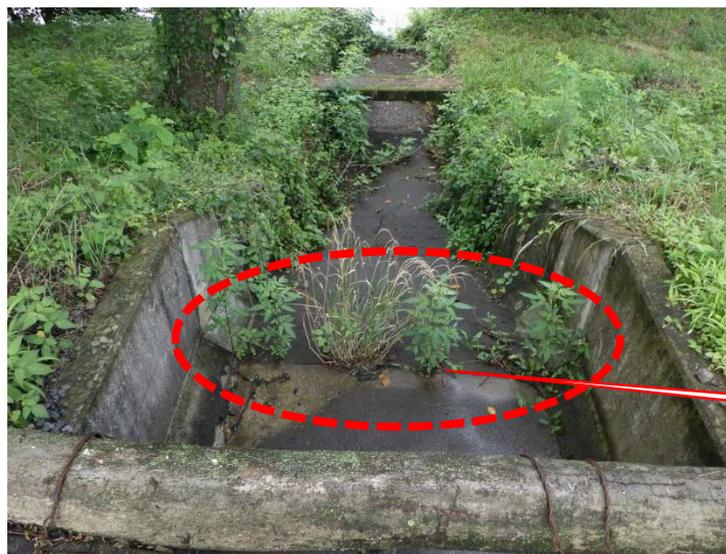
底板の損傷

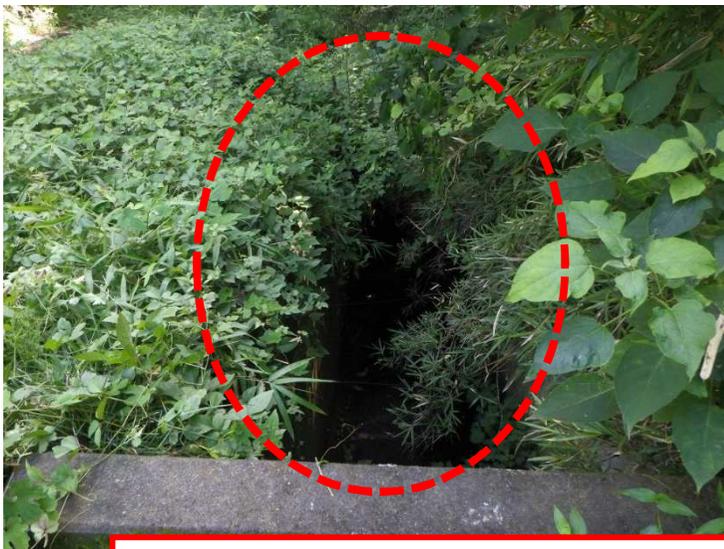
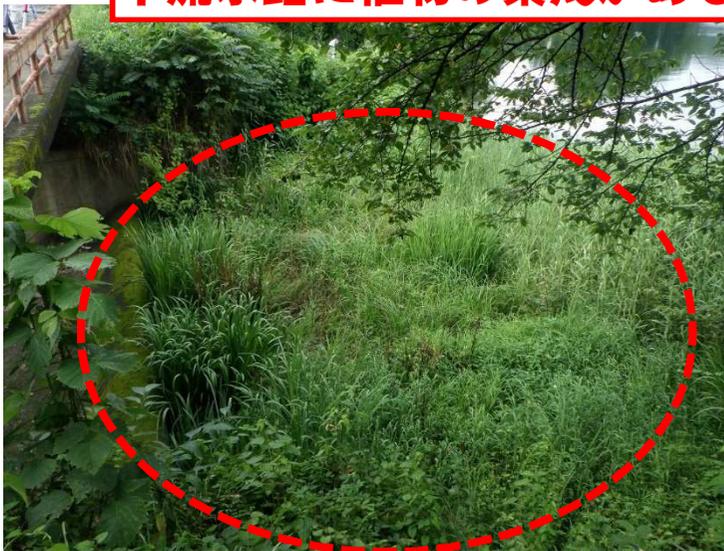
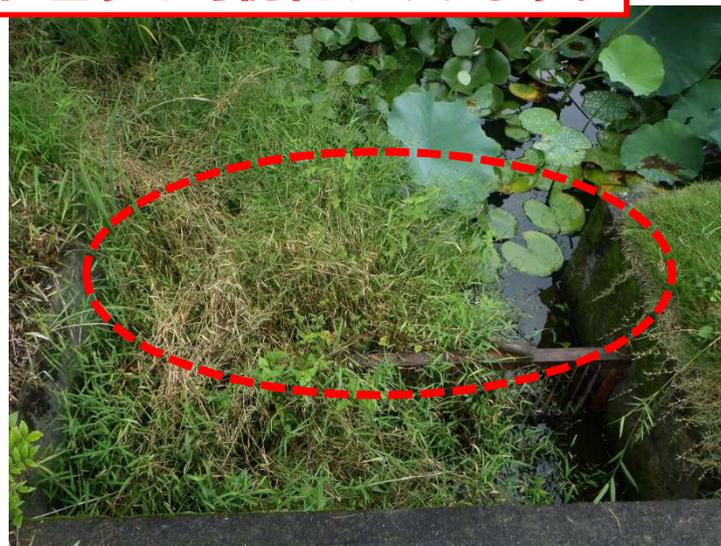
下流水路に植物の繁茂があると流水を阻害する可能性があります。

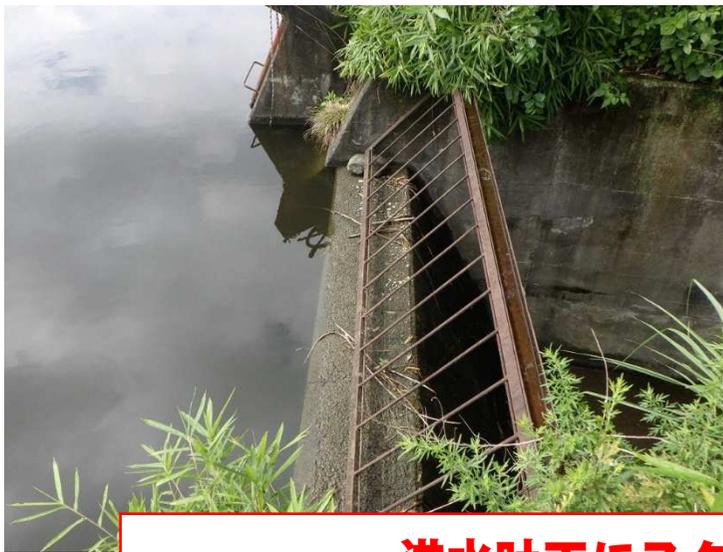
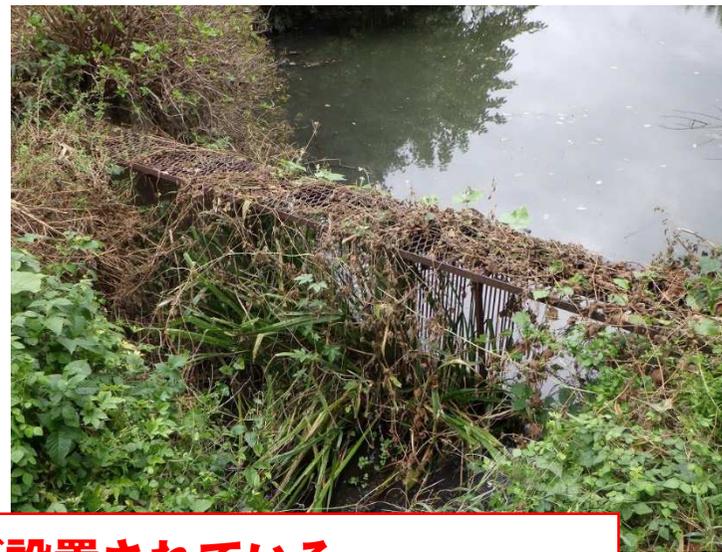
# ⑩ 洪水吐内及び下流水路内の障害物撤去 パトロール時の状況例

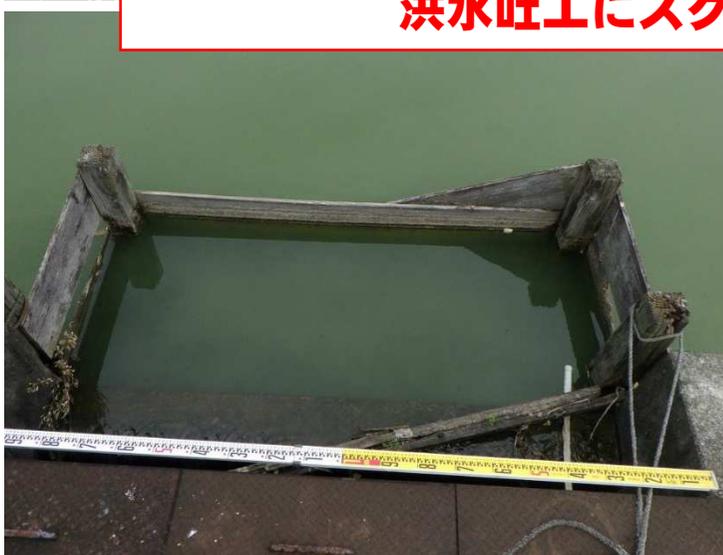
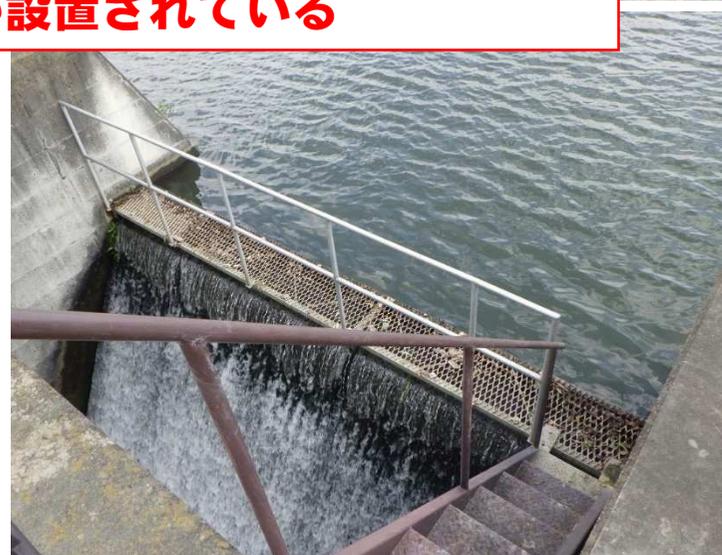
洪水吐工にスクリーンが設置されている

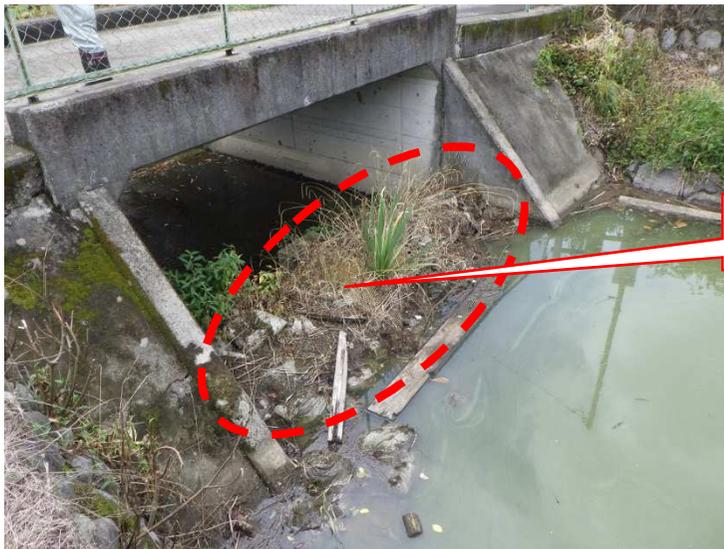
※ 洪水吐の**流下能力**を著しく**低下**させます。パトロール時の状況例

土のう

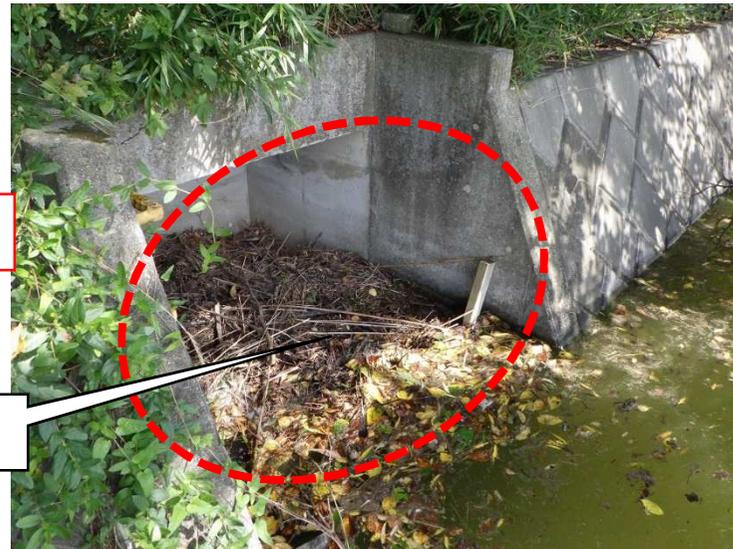
流木等

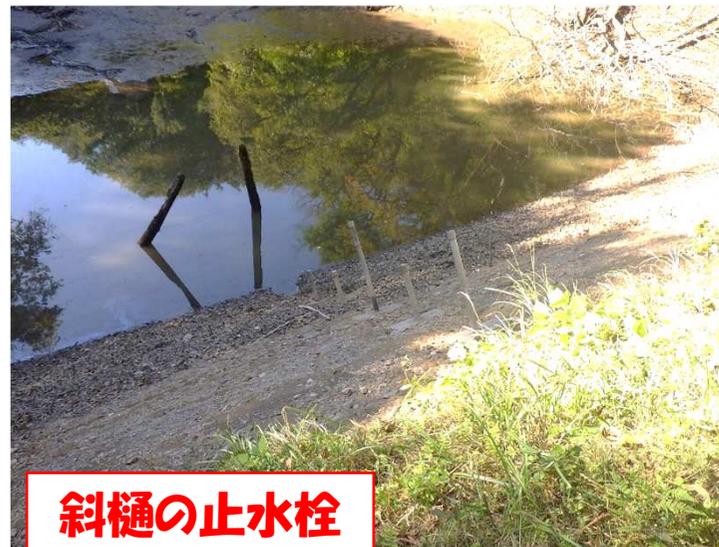
※ 木栓の場合は、**漏水**が多く確認されている。  
また、斜樋の栓による取水操作は**危険性**が伴います。

斜樋の木栓

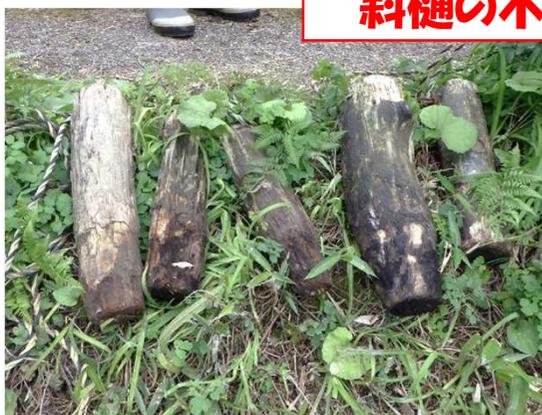
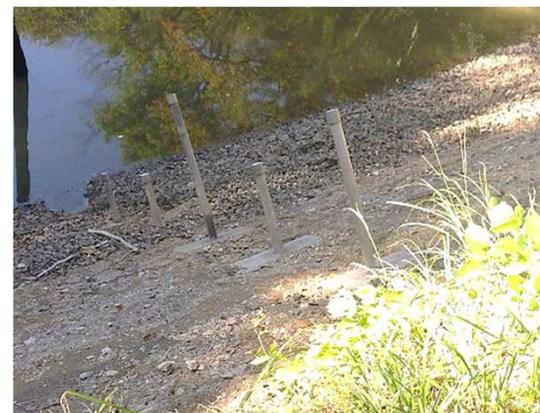
斜樋の止水栓

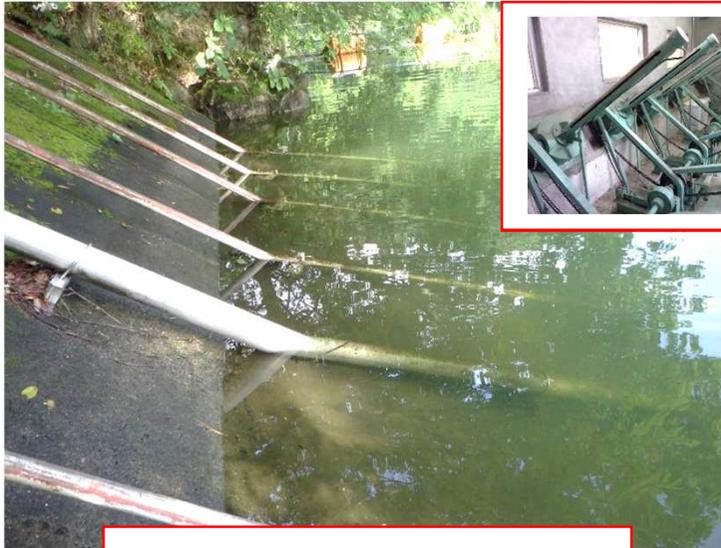
斜樋のライドゲート

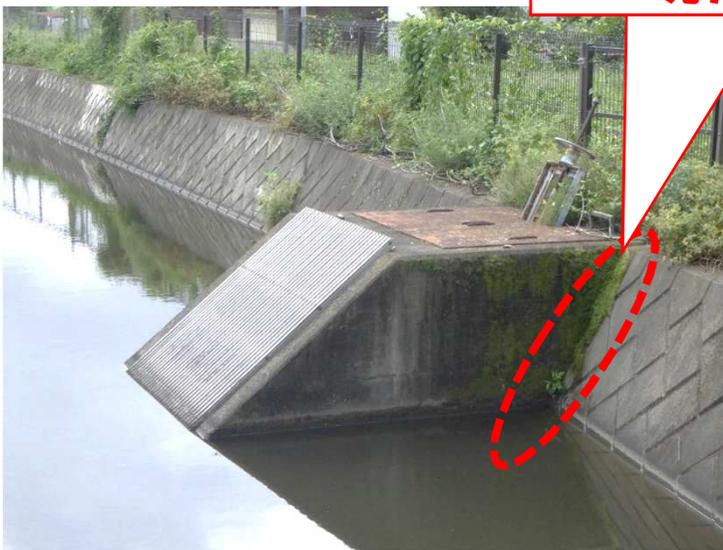
境界の隙間確認

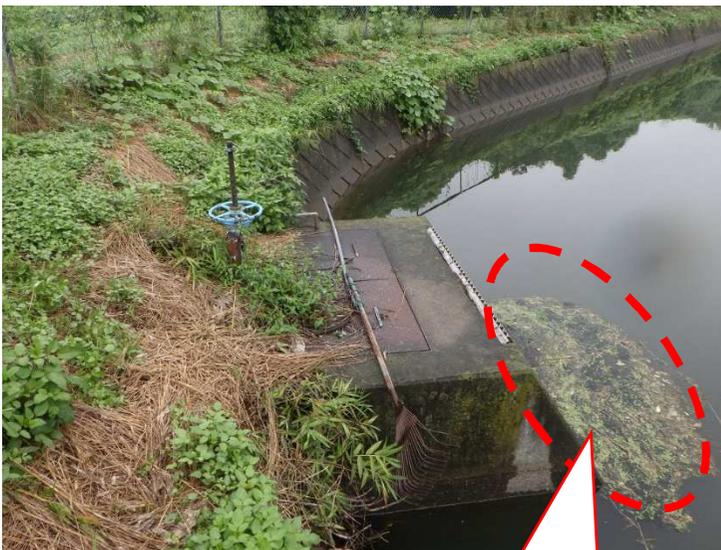
落葉や流木で取水を妨げている

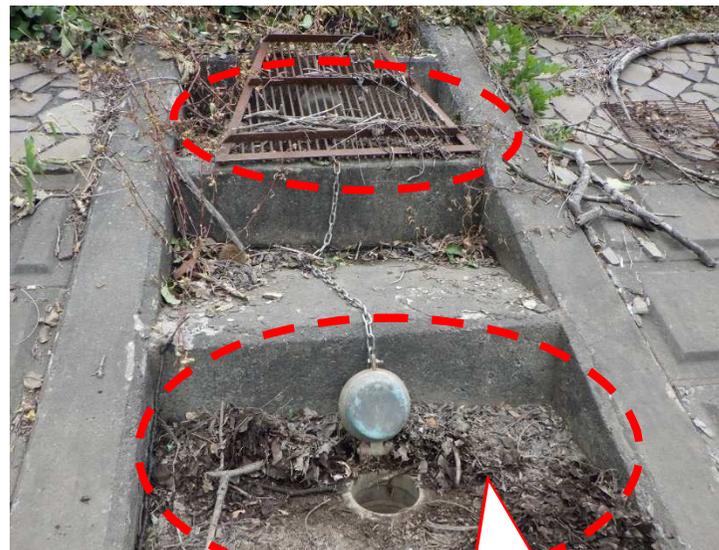
ゴミや落葉等で止水が出来ない

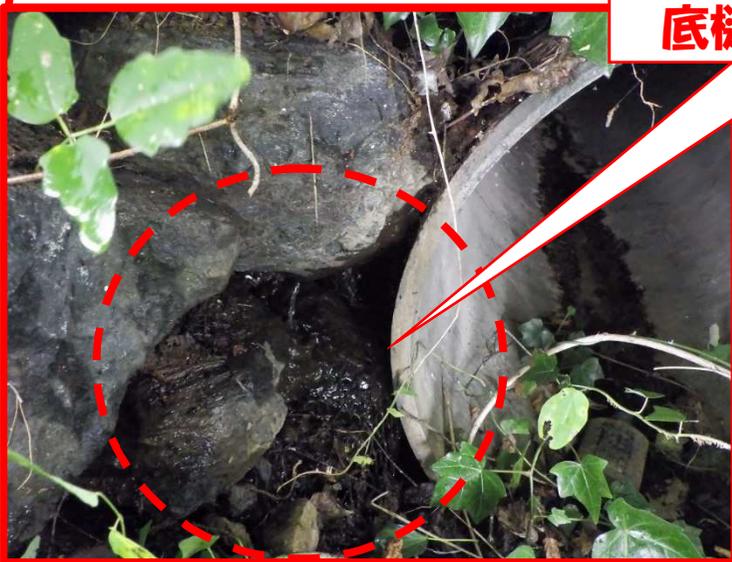
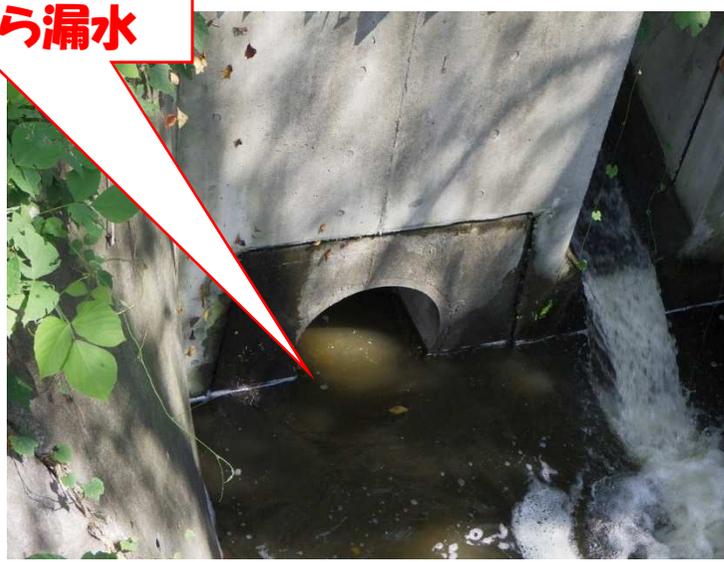
# ①⑥ 取水ゲート全閉で、底樋出口から漏水

底樋出口から漏水

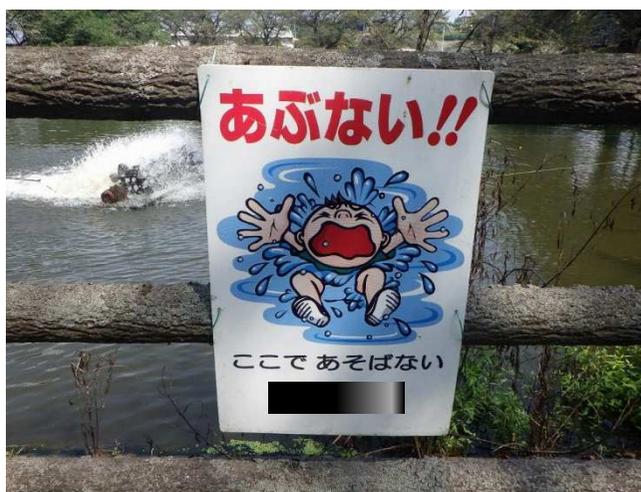
**一部を除き殆どのため池では、  
注意喚起看板が設置されていました。**

**各設置事例と浮き輪の設置。**

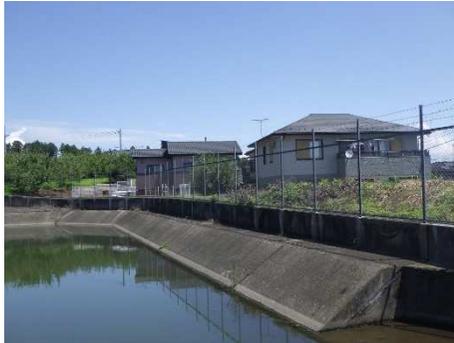
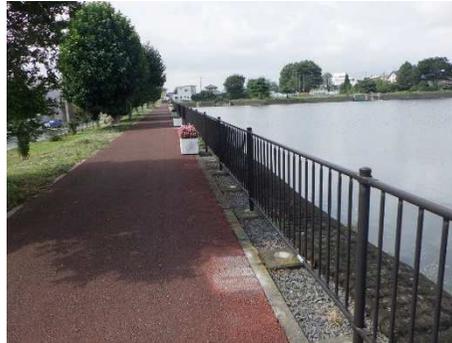
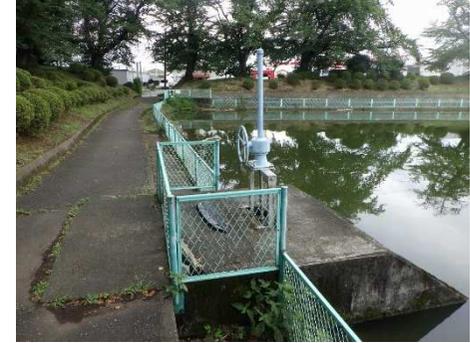
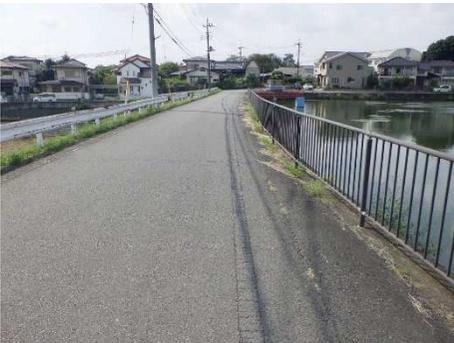
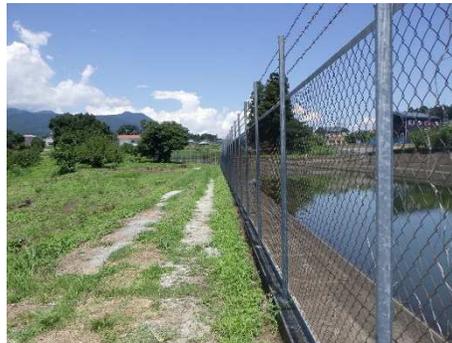
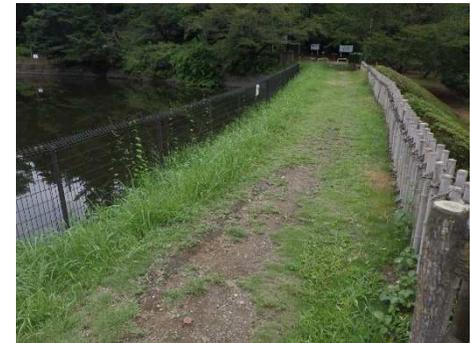
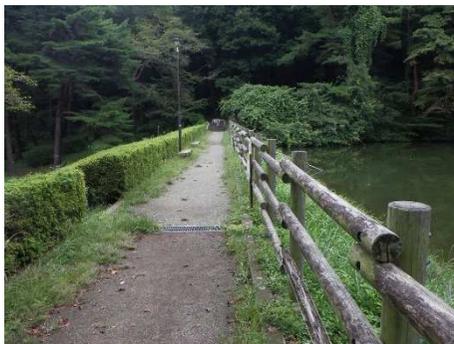
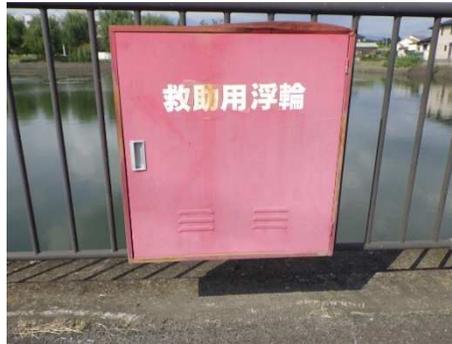
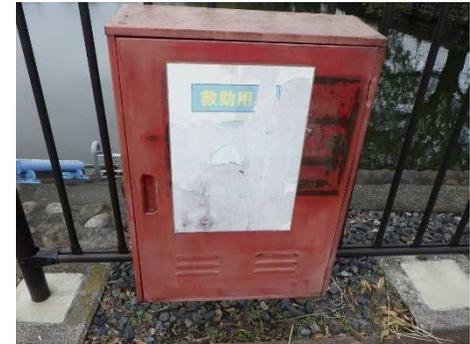
# ※ 安全施設等

過去にため池で児童が転落事故を起こし、裁判にて転落防護柵等の対策がされていなかったために、ため池の管理者に瑕疵※があるとの判決が出た事例があります。

このような、転落事故を防ぐためにも、安全施設の設置は重要となります。

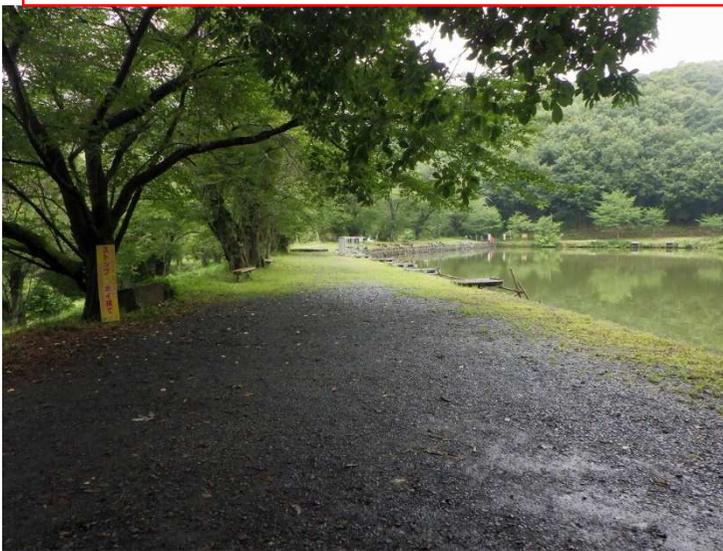
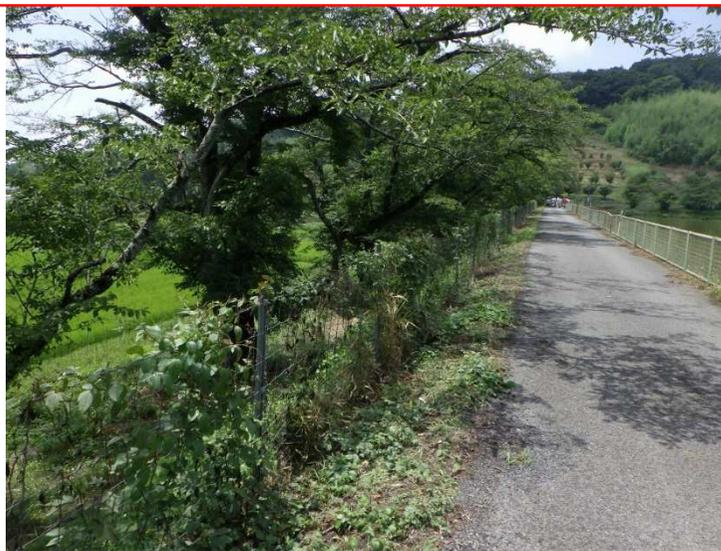
## 堤体の立木等例

また、堤体法面の立木は、漏水の原因になる場合があるため、伐採及び伐根を行った場合は、堤体と同一土で突き固めながら埋め戻す。

**倒木の恐れがある立木等については要観察**

ため池の法面に立木等が多く倒壊や、老木になるにつれ倒木の恐れがあり、貯水や取水等に支障をきたすため、豪雨後や地震後に見まわり点検を実施し災害防止に努める。

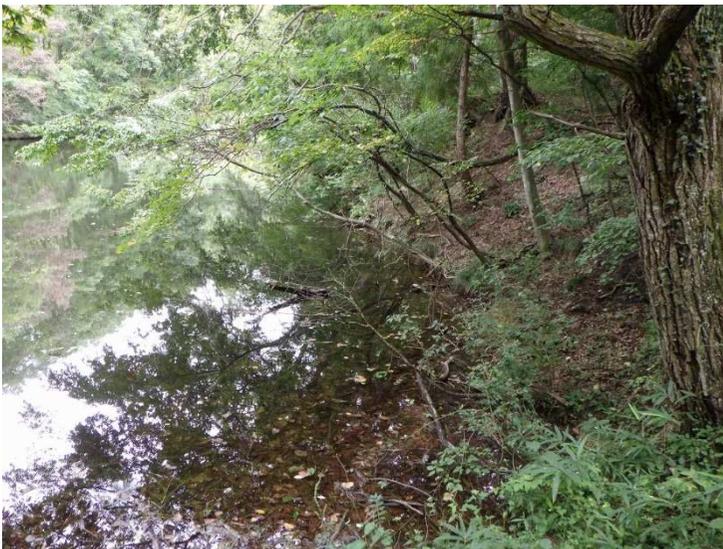
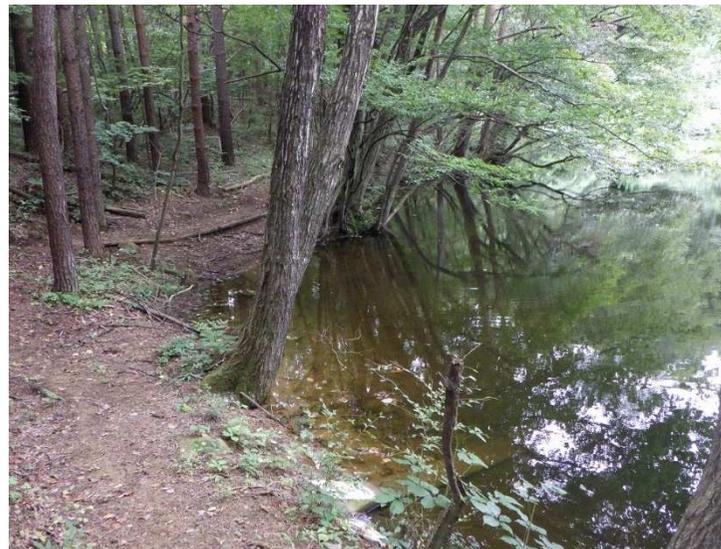
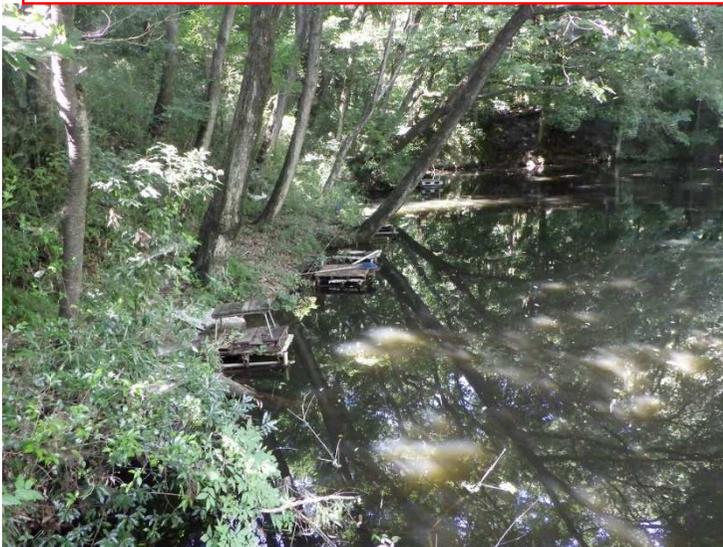
## ため池周辺斜面の立木等例

**倒木の恐れがある立木等については要観察**

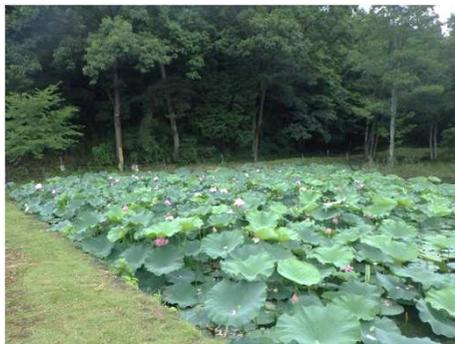
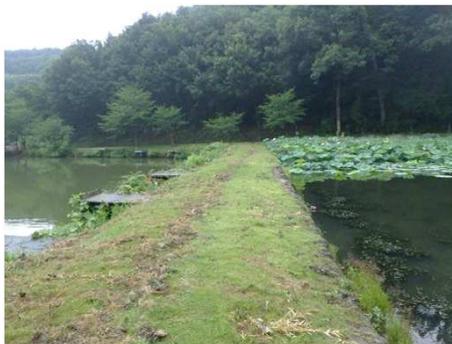
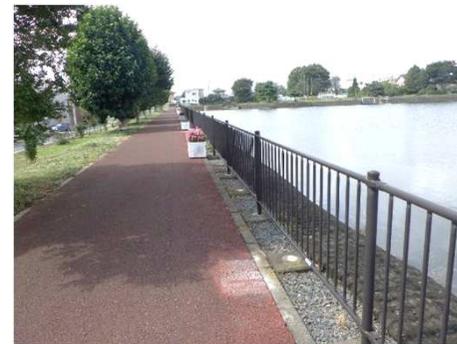
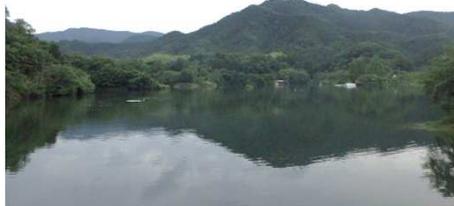
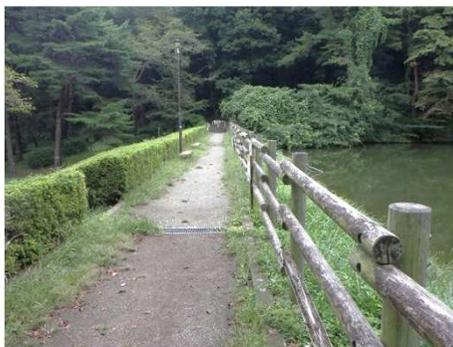
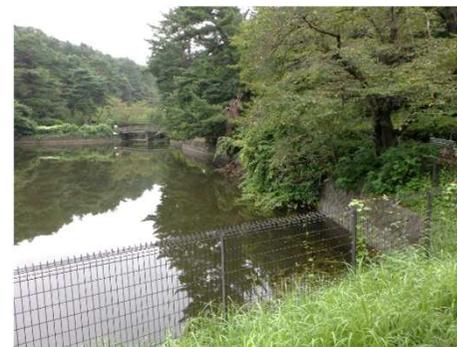
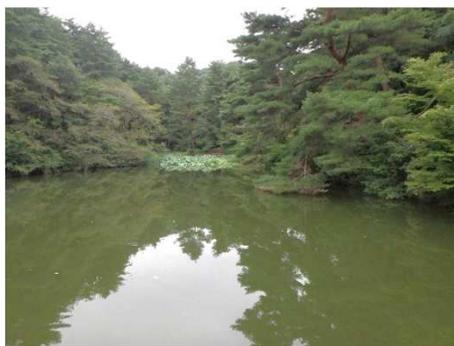
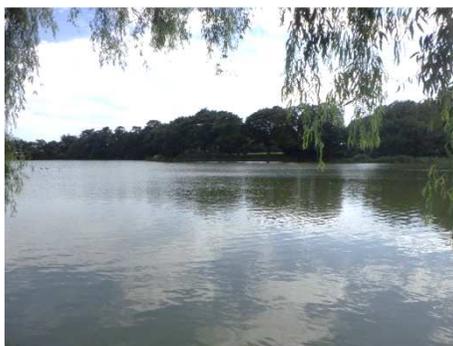
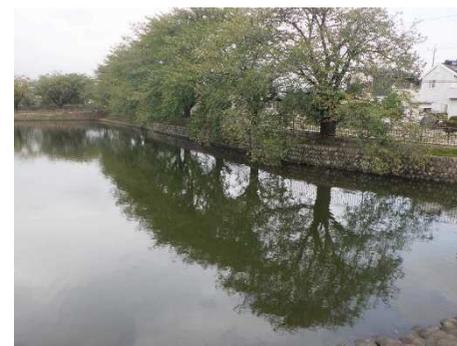
## ため池周辺の公園・遊歩道等の現状況例

**ため池周辺を公園や遊歩道等に、整備されていても、決壊や自然災害を未然に防ぐには、定期的に管理し、早期に施設の異常を発見する事が重要です。**
